# Patnáct let bez problémů, za dalších pět na odpis. Kanalizační šachty v Gratkornu zničila biokoroze

Stačila změna provozních podmínek a z betonových kanalizačních šachet, které do té doby bez problémů sloužily, začal během pár let doslova mizet beton. V rakouském Gratkornu dosáhla degradace místy až poloviny původní tloušťky stěn. Případ, který nakonec vedl k výměně 29 šachet, podle společnosti TIBA BETON ukazuje problém, s nímž se stále častěji setkávají také provozovatelé kanalizací v Česku.

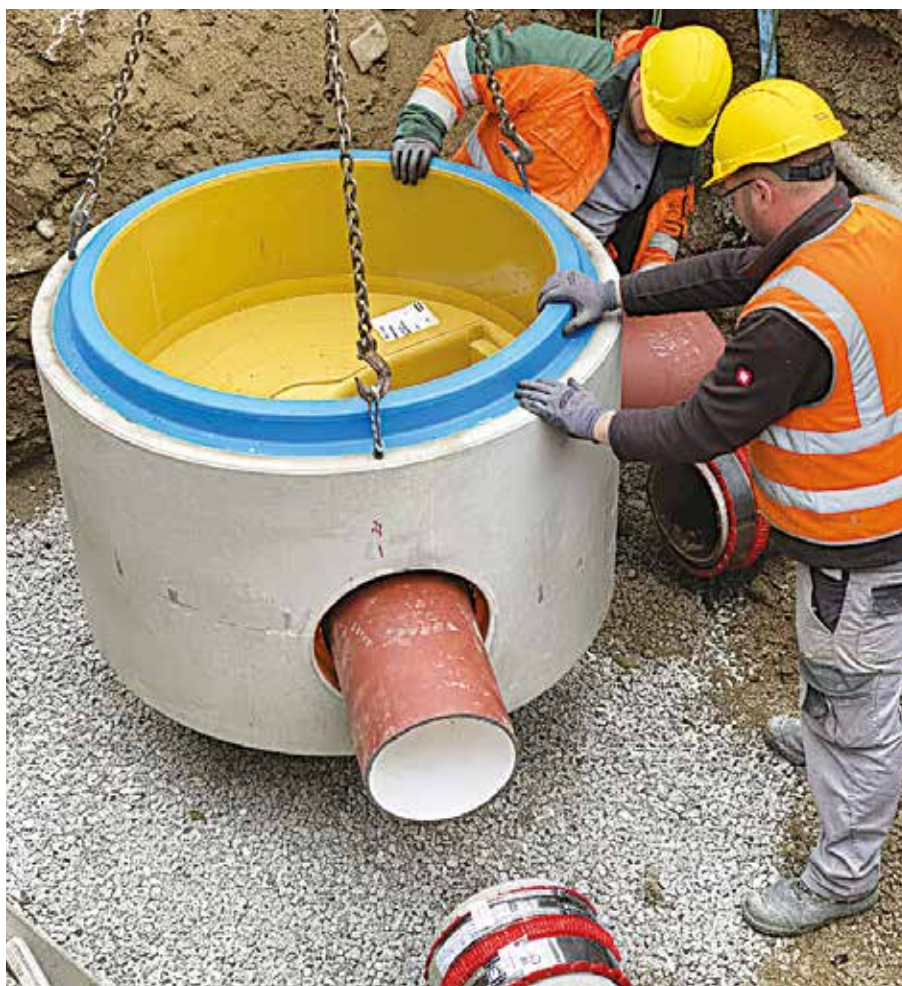
Nyní už v Gratkornu slouží nové šachty TIBA PMA LINER® KOMFORT+, kde výstelka chrání celý vnitřní povrch betonového skeletu.

V Gratkornu byly původní šachty obnaženy, odděleny od potrubí a vyjmuty z výkopu. Nové dílce byly připraveny s potrubními spojkami pro napojení na stávající potrubí a následně osazeny do původní trasy.

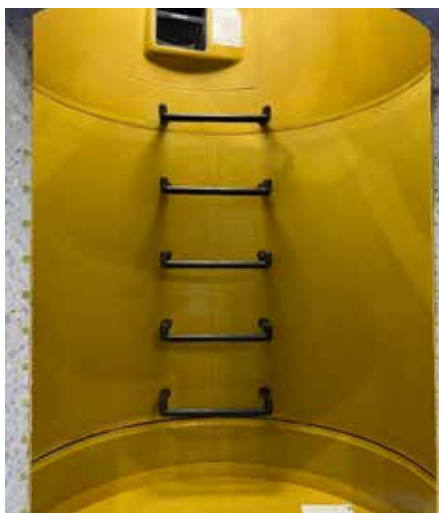
Řada KOMFORT+ umožňuje výrobu skruží a kónusů vysokých až 2,35 metru, takže lze šachtu sestavit z menší počtu dílů.

Řada KOMFORT+ umožňuje také výrobu vysokých dílců, díky nimž lze šachtu sestavit z menšího počtu částí. Skruže a kónusy mohou dosahovat výšky až 2,35 metru.

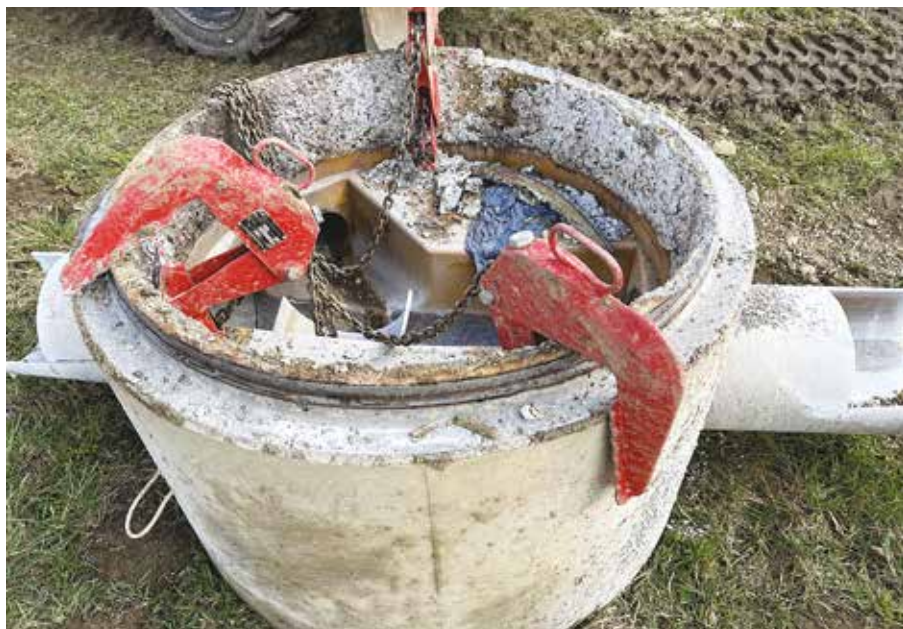
Betonové šachty byly silně degradované, jejich statická stabilita byla narušená a u některých dílců dosahoval úbytek stěny až 50 procent. Přitom šlo o konstrukce staré přibližně dvacet let.

V Gratkornu byla u narušeného materiálu naměřena hodnota pH 3,0 až 3,3. Na stěnách šachet přitom může působením bakterií kyselost dosahovat hodnot blízkých pH 1. Právě nízké pH představuje pro beton zásadní problém. „Jakmile je beton vystaven prostředí s pH pod čtyři, začíná velmi rychle degradovat,“ upozorňuje Konečný.

U šachet v Gratkornu biokoroze pohltila až polovinu tloušťky stěny.

Pro Gratkorn byla zvolena varianta TIBA PMA LINER® KOMFORT+, u níž výstelka chrání celý vnitřní povrch betonového skeletu. Beton zajišťuje pevnost a statickou stabilitu, zatímco plastová vrstva chrání konstrukci před chemickou a biologickou agresivitou i abrazí. Materiál výstelky je podle technických podkladů určen pro prostředí v rozsahu pH 1 až 14.
